INNESCO DI UNA FRANA A RIDOSSO DELL'AUTOSTRADA A2 DEL MEDITERRANEO

ABSTRACT. L'Autostrada A2 del Mediterraneo costituisce uno degli itinerari strategici del Sud Italia che attraversa la regione Campania, Basilicata e Calabria. Con una lunghezza complessiva di circa 432 km, è la quarta autostrada più lunga d'Italia, interamente gestita da Anas ed è classificata non a pedaggio.

Nel mese di marzo del 2022 si è innescata una frana, causata dal repentino innalzamento del livello di falda, che ha comportato la chiusura al traffico in entrambi i sensi di marcia del tratto autostradale compreso tra gli svincoli Falerna (km 305,330) e San Mango D'Aquino (km 295,743).

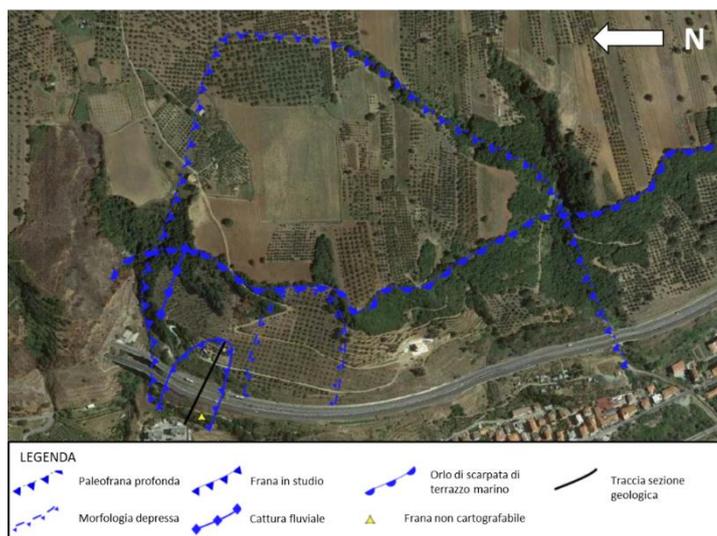
Lo studio morfologico dell'area ha permesso di riconoscere i seguenti elementi significativi (Figura 1):

- una paleofrana profonda che interessa il terrazzo a monte dell'area di studio la cui attivazione potrebbe essere collegata a condizioni morfoclimatiche non più presenti nell'area (tra cui il differente livello del mare);
- una "morfologia depressa", associabile all'intensa erosione/denudazione di una porzione di ammasso degradata e/o a movimenti di massa, e la cattura fluviale esercitata dal Torrente Sciabica;
- la nicchia di distacco della frana oggetto della presente nota.

Figura 1. Ubicazione dei principali elementi morfologici dell'area (Immagine rielaborata prodotta da Integra srl)

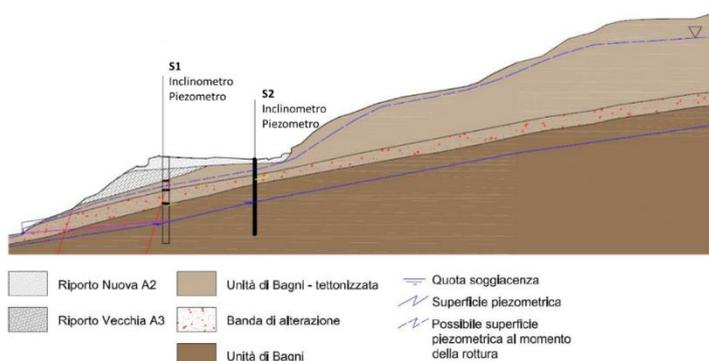
Come è evidente dalla Figura 2, essa è caratterizzata dalla presenza di un affioramento di scisti dell'Unità di Bagni, seguito da uno strato di Unità di Bagni alterato dello spessore di circa 4-6 m la cui origine è verosimilmente collegata ad un antico e non più attivo sistema franoso profondo, seguito da un altro strato di Unità di Bagni tettonizzato. La sede stradale nella zona è in rilevato che è stato realizzato in epoche differenti. In particolare, la

Il modello stratigrafico di Figura 2 tiene conto anche dei risultati della back analysis condotta allo scopo di individuare il possibile livello della superficie piezometrica raggiunto in condizioni di rottura (linea blu tratteggiata).

Figura 2. Modello stratigrafico semplificato dedotto dalla campagna di indagini e dagli strumenti di monitoraggio. (Immagine rielaborata prodotta da Integra srl)

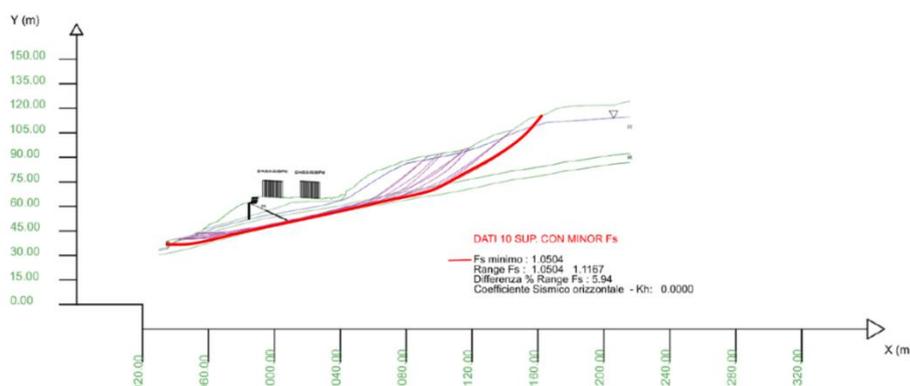
Back analysis. Partendo dal Modello Geologico di riferimento, lo studio incaricato della progettazione Ingeo Srl ha effettuato verifiche di stabilità globale utilizzando il software SSAP (Slope Stability Analysis Program) adottando il modello Janbu Rigoroso. L'analisi ha consentito di risalire all'ipotetico livello di falda in condizioni di rottura mediante una back analysis. La verifica di stabilità è stata realizzata imponendo le aree di ingresso e uscita delle superfici di rottura selezionate sulla base delle evidenze geomorfologiche. In Figura 3 sono raffigurate le superfici di rottura ottenute dall'analisi, in rosa sono rappresentate le superfici di scorrimento con Fs di poco

superiori a 1 e in rosso la superficie con minore Fs. I risultati dell'analisi mostrano come le condizioni di rottura siano state raggiunte in seguito a un significativo sollevamento della superficie piezometrica, per la quale è ipotizzabile una soggiacenza di pochi metri da p.c. e sono in buono accordo con le evidenze geomorfologiche e le misure del monitoraggio inclinometrico.

Figura 3. Risultati della back analysis per la ricostruzione del modello di rottura (Scarascia Mugnozza, 2022)

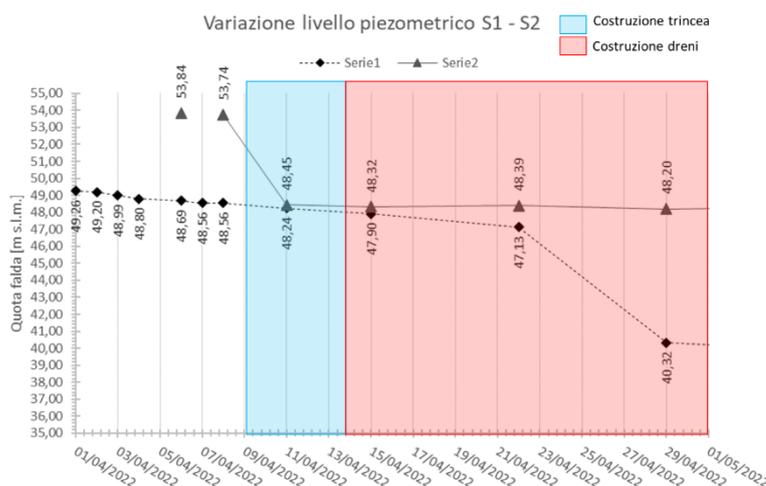
Figura 6. Variazione del livello piezometrico in S1 e S2
